MARCO VALENTINI

L'ORGANO
della Chiesa di San Donato vescovo e martire
e il suo recupero

Castelleone di Deruta (PG) - 2019

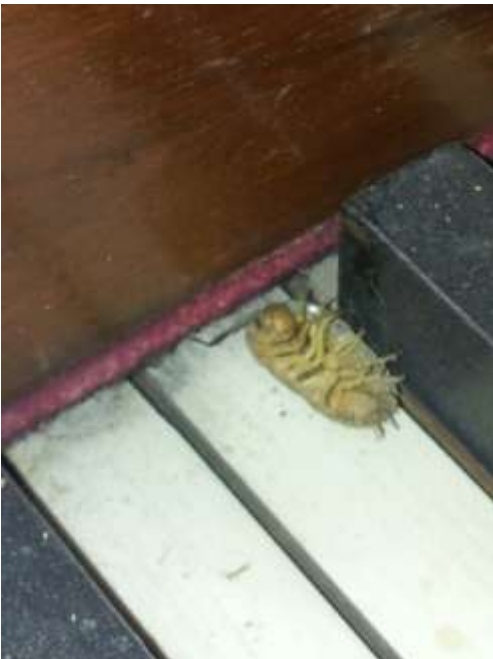
Il pidocchio del legno (porcellio scaber), uno dei parassiti responsabili dei danni più consistenti, rinvenuto sulla tastiera precedentemente allo smontaggio dell'organo.

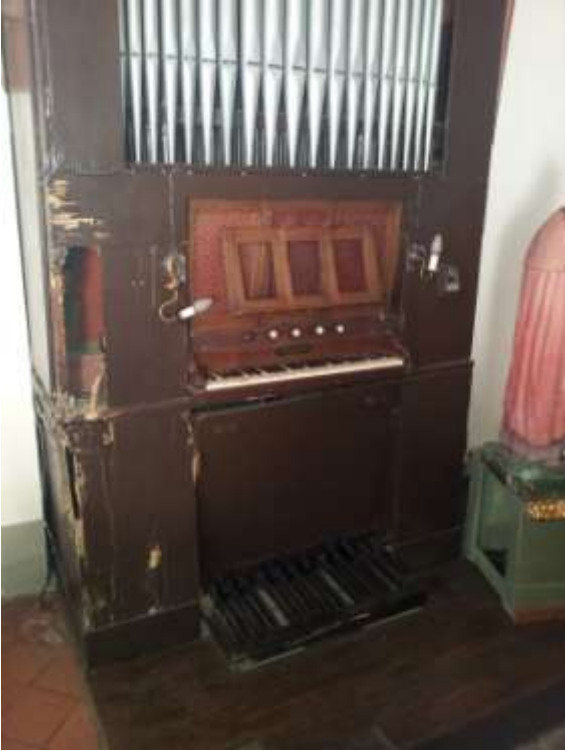
Stato di conservazione dello strumento nel dicembre 2015.

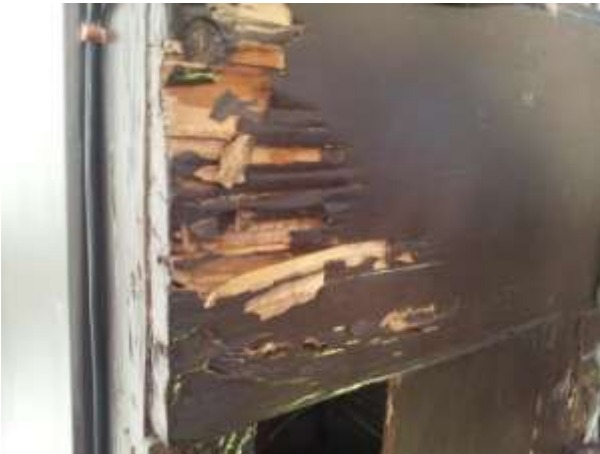
Particolare del danno nella parte sinistra del pannello subito sotto le canne di mostra.

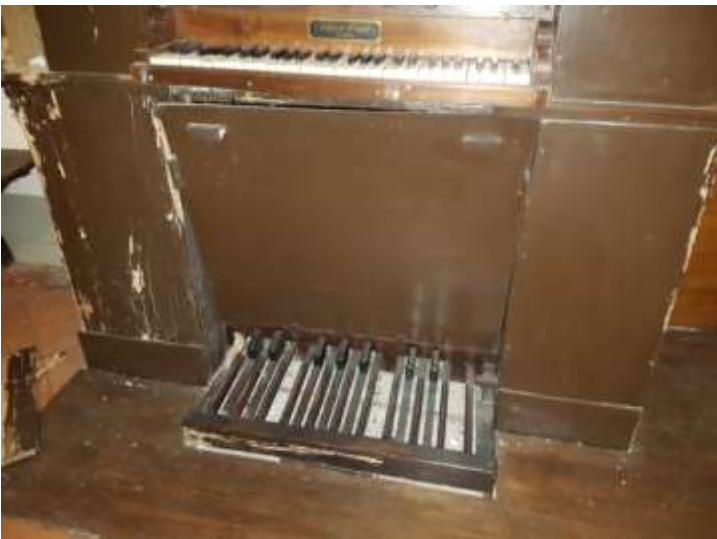
Stato di conservazione del basamento e della pedaliera nel dicembre 2017.

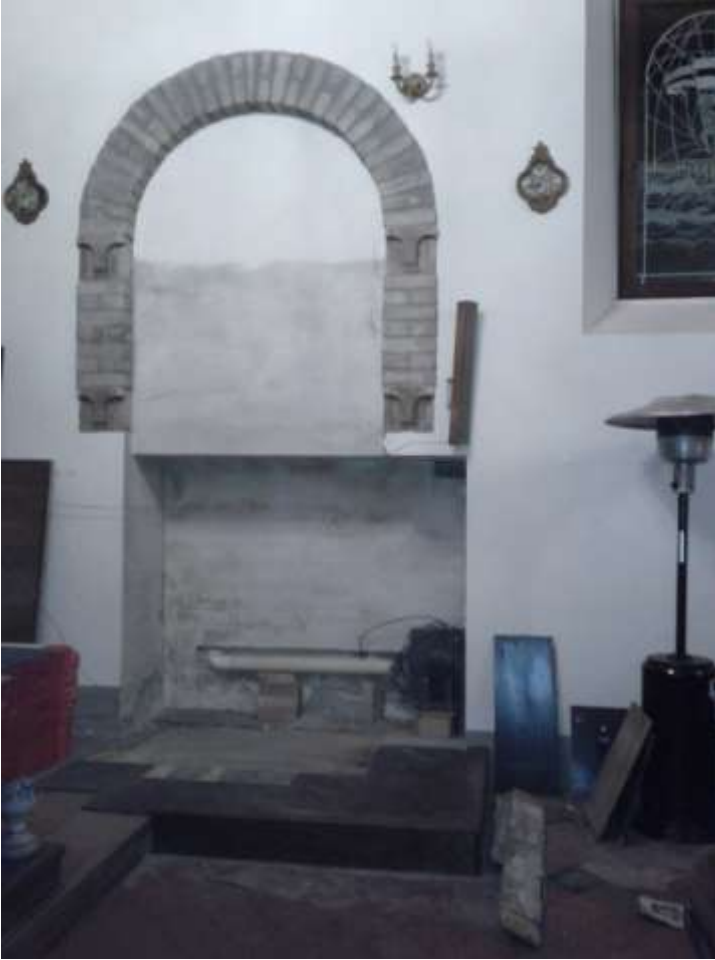
Il sito di collocazione dell'organo durante lo smontaggio, con vista della cella muraria e della precaria collocazione dell'elettroventilatore.

Nell'esistente impianto di elettroventilazione, efficiente ma alquanto rumoroso, durante la pulizia dei componenti si è rivelata irrecuperabile la sordina dell'elettroventilatore che, essendo collocato a terra sul retro dello strumento, si è trovato direttamente esposto all'azione degli insetti: è stata quindi ricostruita e, successivamente, sono stati sostituiti i cuscinetti dell'albero motore. Per un miglior rendimento funzionale, per una migliore conservazione e per ottimizzare l'angusto spazio all'interno della nicchia dietro la cassa, l'elettroventilatore è stato posizionato su un nuovo supporto fissato a muro sopra il basamento della cassa e chiuso all'interno di un cassetto fonoassorbente. Il grossolano condotto in PVC a sezione circolare esistente è stato accantonato e il ventilatore è stato collegato alla sua farfalla di interruzione del flusso sul mantice per mezzo di una nuova canalizzazione di legno. L'obsoleto e pericoloso impianto elettrico e di illuminazione della consolle è stato eliminato e rifatto a norma.

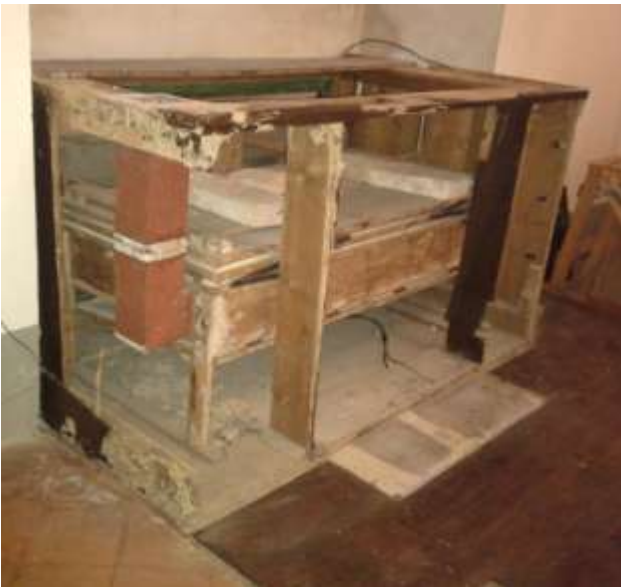
Soltanto durante le operazioni di smontaggio e immagazzinamento dei componenti dello strumento è emersa con chiarezza la vera entità del danno subito dalla cassa, ove la risalita degli insetti dal pavimento verso l'alto ha letteralmente via via sbriciolato le pareti di legno della struttura, con maggior peso sul lato sinistro. La prima necessità è stata quindi quella di bonificare il sito dell'organo, facendo eseguire delle essenziali opere murarie per limitare il più possibile il ristagno dell'umidità sul pavimento della chiesa e rimuovere contestualmente il gradino posticcio su cui l'organo era poggiato. Per creare una base di appoggio stabile e asciutta è stata costruita una pedana in ferro pesante, dotata di pavimentazione con lastre sintetiche e rivestimento ventilato di legno nella parte più esterna appositamente trattato.

Il basamento era assolutamente irrecuperabile: alcune aree non erano più esistenti e vaste zone della struttura erano ridotte all'inconsistenza, tendenti a sbriciolarsi al tatto. E' stato comunque possibile eseguire i rilievi necessari per la sua completa ricostruzione in modo del tutto conforme all'originale e reintegrare nella nuova struttura i due montanti frontali, marginalmente attaccati dai parassiti e risanati con nuovo legno e stucco sintetico previo trattamento di disinfestazione, nonché il pannello amovibile sopra la pedaliera fra essi compreso.

Foto del basamento all'atto dello smontaggio dello strumento, ove sono stati pure smontati i due pannelli di facciata ai lati della pedaliera. Da notare la quasi completa distruzione della fiancata sinistra.

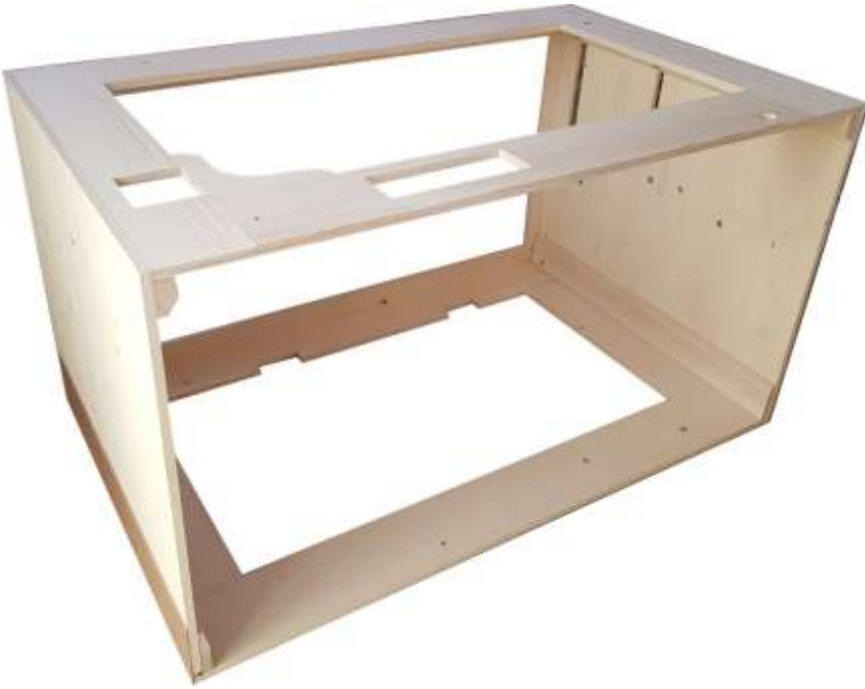
Il nuovo basamento.

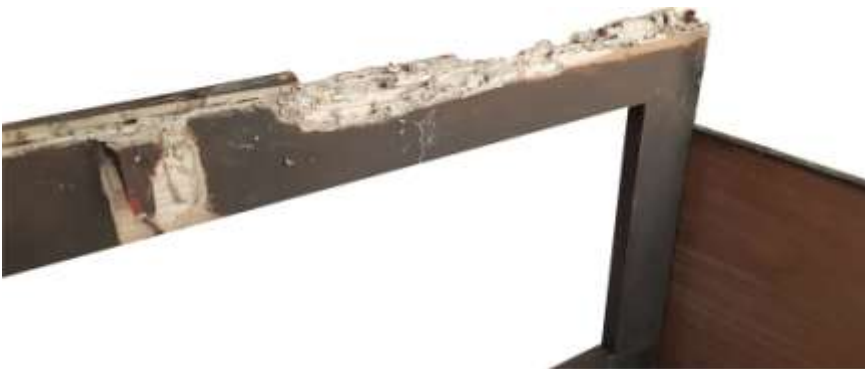
Particolare della sommità del montante anteriore deteriorato della fiancata sinistra della cassa armonica.

La cassa armonica era invece in condizioni migliori ed è stato possibile recuperarla in buona parte previo scomposizione dei suoi elementi principali, ossia: pavimento, fiancata destra, fiancata sinistra, soffittatura e telaio posteriore, oltre ovviamente ai vari pannelli amovibili presenti. Il pavimento, a contatto con la sommità del basamento, era anch'esso irrecuperabile ed è stato quindi ricostruito. L'ossatura della fiancata destra era sostanzialmente integra, attaccata dai parassiti in maniera marginale nell'angolo posteriore inferiore che è stato localmente disinfestato e sanato con nuovo legno e stucco sintetico. Per il resto sono state consolidate delle leggere sconessioni e reincollate un paio di crepe sulle traverse. Nell'ossatura della fiancata sinistra invece, visibilmente danneggiata, è stato necessario ricostruire l'intero montante anteriore e la parte inferiore di quello dietro, procedendo con la disinfestazione, il consolidamento, l'incollaggio e la reintegrazione degli elementi restanti come nell'altra fiancata. Il lato sinistro della facciata della cassa armonica, interessato dalla risalita degli insetti e praticamente distrutto, è stato interamente ricostruito, dal pannello amovibile alla sua base fino alla sommità sagomata della parasta, potendo tuttavia recuperare buona parte del pannello trasversale coprianta del somiere alla base delle canne di mostra che è stato disinfestato e risanato con innesti di nuovo legno e stucco sintetico, così come i due corti montanti ai lati della tastiera. Per il resto dei componenti strutturali (elementi della soffittatura e telaio di chiusura posteriore) e dei pannelli amovibili è stato eseguito il semplice lavoro di accurata ripulitura. Vanno soltanto segnalati, relativamente a quest'ultimi, la stuccatura dei fori residui dopo la rimozione dei componenti del vecchio impianto elettrico e la sostituzione dei logori specchi di cartone cerato applicati sul retro del pannello del leggio con altrettanti in legno. I vecchi e nuovi componenti della struttura sono stati infine omogeneizzati sovrapponendo al

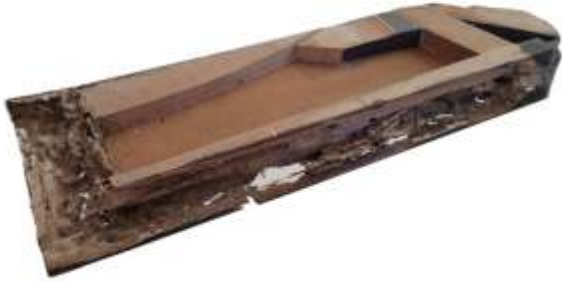
La faccia anteriore e quella posteriore della sommità sagomata della parasta sinistra della cassa armonica, con evidenza dello stato di deterioramento.

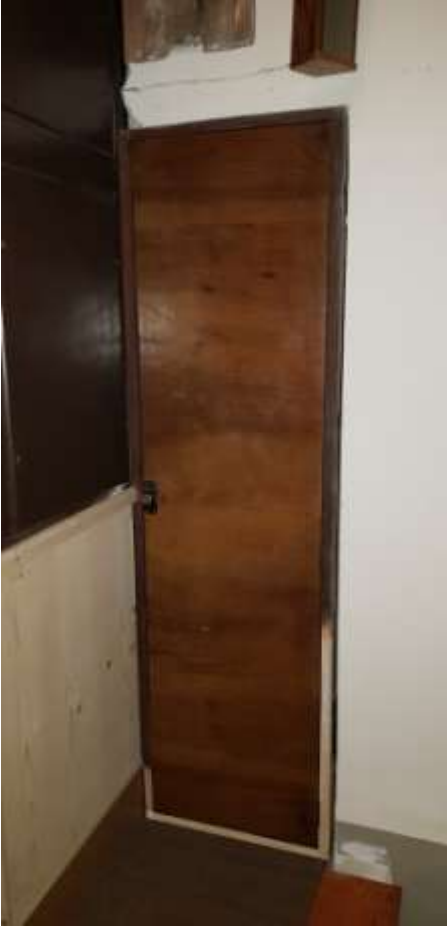
La porticina sul lato destro dello strumento, ove è possibile notare il nuovo legno nella parte inferiore del telaio.

⁴ Pur non facendo parte dello strumento va segnalato l'intervento conservativo apportato alla porticina sulla destra dell'organo nel cui telaio, rovinato nella parte bassa dagli insetti, è stata sostituita la traversa di base e una porzione del montante destro a contatto col muro.

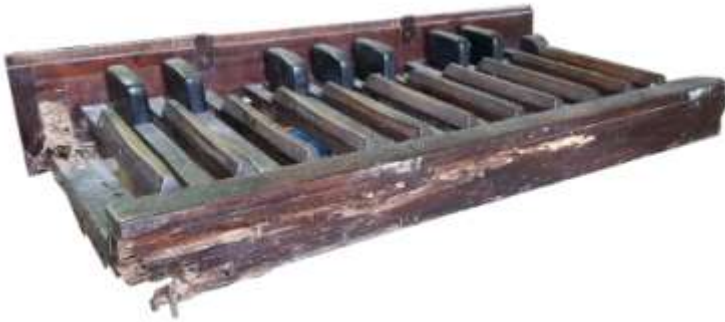
Lo stato iniziale della pedaliera.

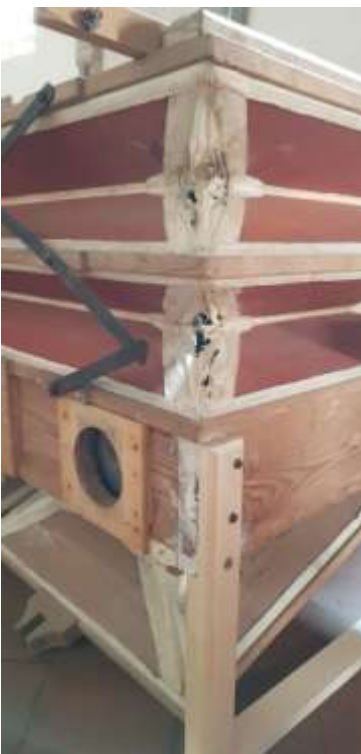
Vista dell'angolo posteriore sinistro del mantice e dei due rombi angolari rovinati dai parassiti.

Durante il lavoro di ripulitura del mantice è stato possibile verificare che le parti danneggiate erano per lo più limitate alle quattro zampe di appoggio e alle due sottostanti traverse di collegamento, ovviamente irrecuperabili per la risalita degli insetti dal pavimento del basamento e quindi ricostruite in modo conforme. Le limitate aree circostanti del serbatoio del mantice intaccate sono state localmente disinfestate e risanate con stucco sintetico. E' stato pure possibile controllarne lo stato di conservazione all'interno attraverso un coperchio posticcio del piano superiore creato nel 1967 in occasione dell'installazione dell'elettroventilatore e poter analogamente eseguire limitati interventi di disinfestazione e risanamento in corrispondenza dell'angolo posteriore sinistro, dove è stato altresì necessario sostituire in parte la pelle dei due rombi angolari. Nel resto delle impellature delle pieghe è stato sufficiente ritoccarne l'incollaggio in brevi tratti di distacco. Successivamente al ricollocamento in sede del mantice è stato ripristinato il meccanismo di rifornimento manuale dell'aria e rimontato il tratto di condotto che risale sulla sinistra, anche in questo caso previo locale disinfestazione e risanamento della parte terminale alta e rifacimento dell'usurata guarnizione di tenuta dell'aria fra basamento e cassa armonica. Per la restante porzione di condotto dell'aria, ossia quella sul pavimento della cassa armonica connessa coi due somieri, è stato necessario il semplice lavoro di verifica e pulizia. Alle connessioni di tutti i condotti dell'aria sono state ovviamente messe nuove guarnizioni di pelle di tenuta. Le zavorre sono state infine ripulite e ricollocate in sede.

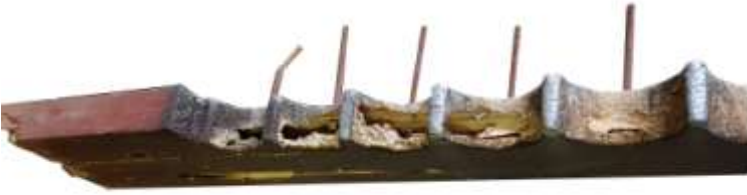
La porzione danneggiata della rastrelliera delle canne di mostra, ove si nota il supporto ligneo letteralmente svuotato del suo contenuto.

Anche nella manutenzione dei somieri il lavoro è stato limitato all’accurata verifica e alla pulizia generale, con particolare riferimento alle pelli dei ventilabri che risultavano molto sporche e cariche di detriti, responsabili della formazione di numerosi trasuoni. Per il resto, l’unico intervento di rilievo è stato apportato alla rastrelliera delle canne di mostra, irrimediabilmente rovinata sulla sinistra dalla risalita degli insetti, dove è stato necessario asportare e sostituire il legno lesionato relativamente alle prime sei posizioni.

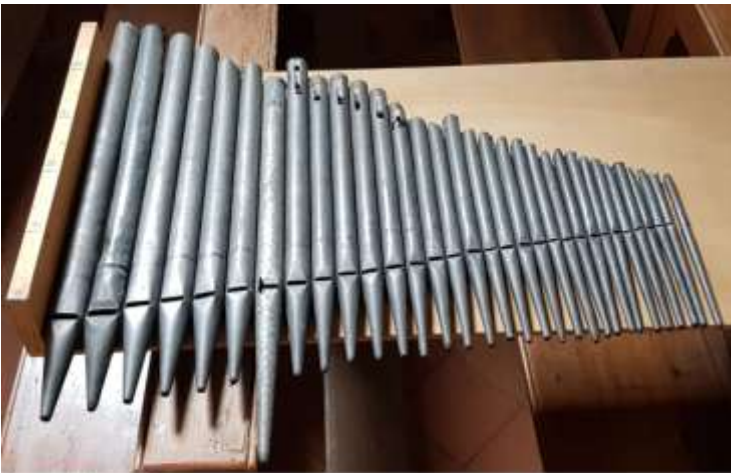
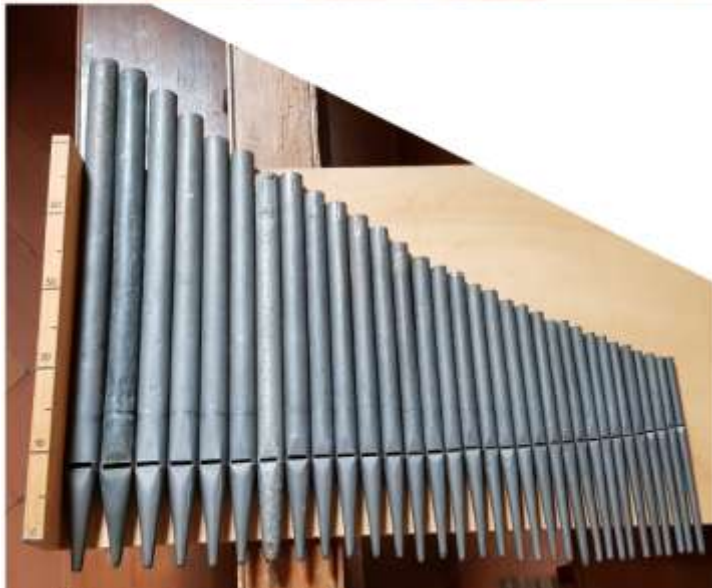
Evidenza della disomogeneità delle canne della Voce umana e della loro successiva regolarizzazione.

Le canne sono state sottoposte a un accurato lavoro di pulizia a secco e di revisione generale, consistente nella rimessa in forma, nel riassetto delle geometrie alla bocca, nella saldatura di occasionali squarci e nella correzione di grossolane saldature posticce. Per una resa fonica ottimale e per motivi di ordine estetico e funzionale il materiale è stato omogeneizzato nella progressione di lunghezza del corpo sonoro portandolo in tondo alla sommità, rimuovendo i ricci di accordatura talvolta presenti o ivi riportando opportuni anelli di prolungamento per ricondurli alla giusta misura. Similmente, è stata regolarizzata la progressione di lunghezza dei piedi, riducendo quelli troppo lunghi e prolungando quelli corti. Successivamente al rimontaggio in sede le canne sono state corrette nell'intonazione e riaccordate, mantenendo il corista di 433 Hz a 12°C (tranquillamente intorno ai 440 Hz a temperature più miti) e il temperamento equabile rinvenuto.

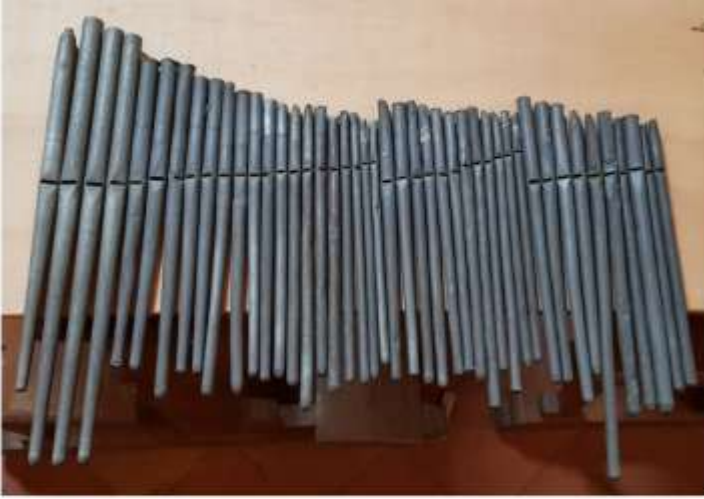
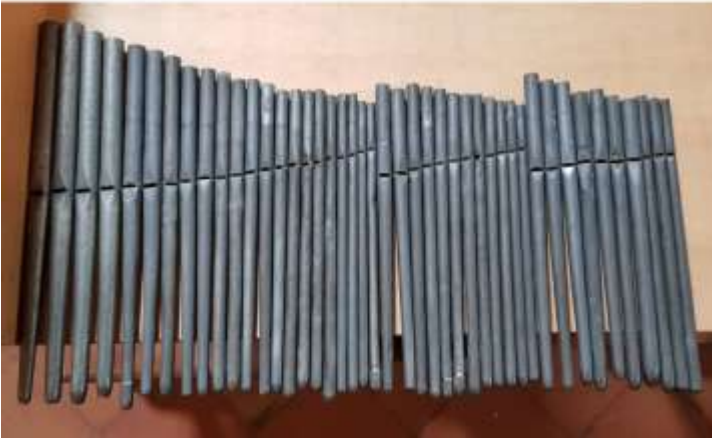
Evidenza della disomogeneità delle canne della Vigesimaseconda e della loro successiva regolarizzazione.
